機械室の凍結にご注意下さい

寒波の影響により寒冷地以外でもコンプレッサの凍結によるご相談のお電話を多く頂いております。症状が発生する可能性がある状況と対処法についてまとめさせていただきましたので、ご一読下さい。

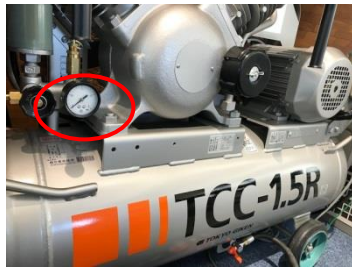
TCC-Dual Plus-C2 シリーズ

- ☑ユニットからエアーが出ない。
- ☑前夜に気温が著しく低下した。
- ☑コンプレッサ本体の圧力が通常通り（約 0.8MPa）ある。

Step1, 機械室の換気扇を一時的に停止させる。

Step2, ユニット側でサクションを持ち上げたままにし、サクションモーターを運転させ続け、機械室内の温度を上昇させる。

Step3, 自然と溶けるのを待つ。

Step4, 開通したら通常通り換気扇を稼働させる。

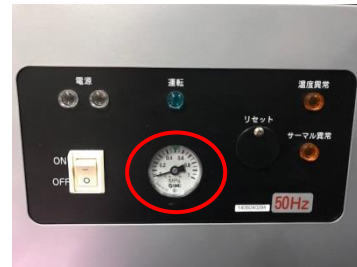
TCC-1.5R・2.2R

- ☑ドライヤに接続されているレギュレーターのメモリが通常（約 0.5MPa）以下を指している。
